No.		1/2
N°	AL-2002-06	
Date	2002-10-07

## ***SERVICE DIFFICULTY ALERT***

### **BEECH 300 RUDDER PEDAL CRACKING**

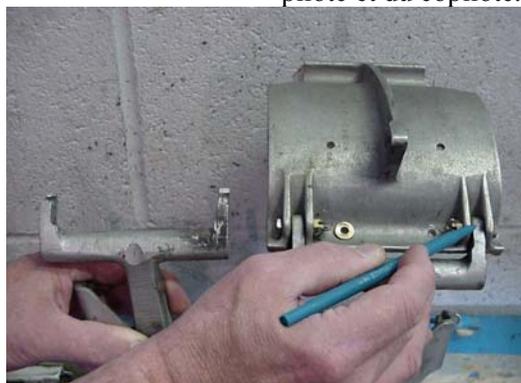
Transport Canada has received a report of cracking of the L/H and R/H rudder pedals on a Beech 300 aircraft at the attach points. Both hinge points of the pilot's rudder pedal failed, resulting in a loss of braking action. Further inspection revealed that the co-pilot's rudder pedals were cracked through 80% of the material thickness in the same location. The aircraft had a total time of 3318 hours and 3011 cycles.

Transport Canada recommends that owners and operators of this model of aircraft incorporate into their maintenance program, a close visual inspection of this area to ensure the structural integrity of the pilot and co-pilot rudder pedals.
